altrix	S.C. ALTRIX ARHITECTURA S.R.L. 031256 Bucuresti, Str.Branduseilor, Nr.10 Nr. RC : J40/336/2001 CF : 13802090		BENEFICIAR: PRIMARIA ORASULUI BUSTENI	
	Plansa nr. 18		STUDIUL PEISAGISTIC Orasul BUSTENI	
DIRECTOR	drd.Arh. Marius Albişor			
SEF PROIECT	drd.Arh. Marius Albişor			
ELABORATOR	drd. urb. Mariana UGLEA			
ELABORATOR	st.urb. Horatiu VALCU			
REDACTAT	st.urb. Horatiu VALCU			
				P3-V2 Analiza privind impactul vizual al autostrazii in teritoriu
				Data 2009 Scara

altrix	S.C. ALTRIX ARHITECTURA S.R.L. 031256 Bucuresti, Str.Branduseilor, Nr.10 Nr. RC : J40/336/2001 CF : 13802090		BENEFICIAR: PRIMARIA ORASULUI BUSTENI	
	Plansa nr. 17		STUDIUL PEISAGISTIC Orasul BUSTENI	
DIRECTOR	drd.Arh. Marius Albişor			
SEF PROIECT	drd.Arh. Marius Albişor			
ELABORATOR	drd. urb. Mariana UGLEA			
ELABORATOR	st.urb. Horatiu VALCU			
REDACTAT	st.urb. Horatiu VALCU			
				P2-V2 Analiza privind impactul vizual al autostrazii in teritoriu
				Data 2009 Scara

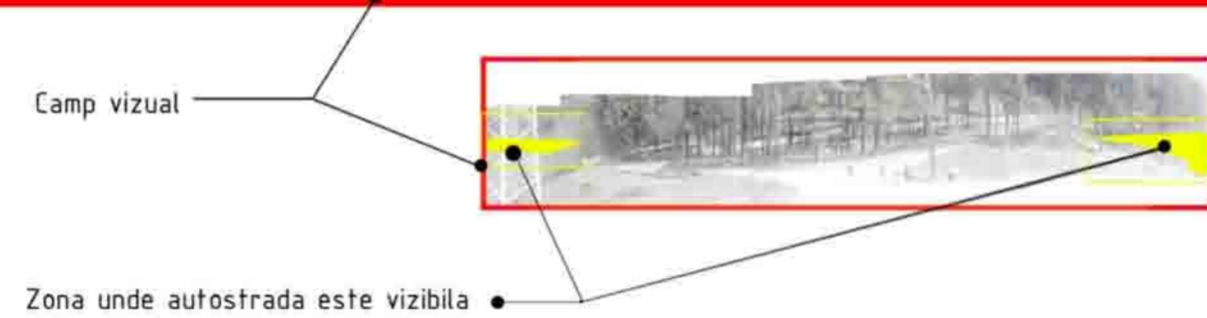
Schematizare a tabloului vizual

10% percepție Antropic : autostrada
90% percepție Natural/Mediu cu grad scazut de antropizare: ansamblul cantacuzino+tesut urban

Din schema alaturata care stilizeaza analiza grafica avand drept suport fotomontajul P3 / V2 , observam ca procentul de percepție al traseului autostrazii este de 10 % iar al cadrului natural / cadrului slab antropizat este de 90 % (concluzie obtinuta in urma raportului carourilor care reprezinta stilizat si cantitativ pozitia elementelor studiate in fotomontaj)

obs:
Analiza prezenta are rolul de a scoate in evidenta procentul de percepție a elementelor :
- cadrului natural/cadrului existent slab antropizat
- antropice foarte influente : traseul autostrazii.

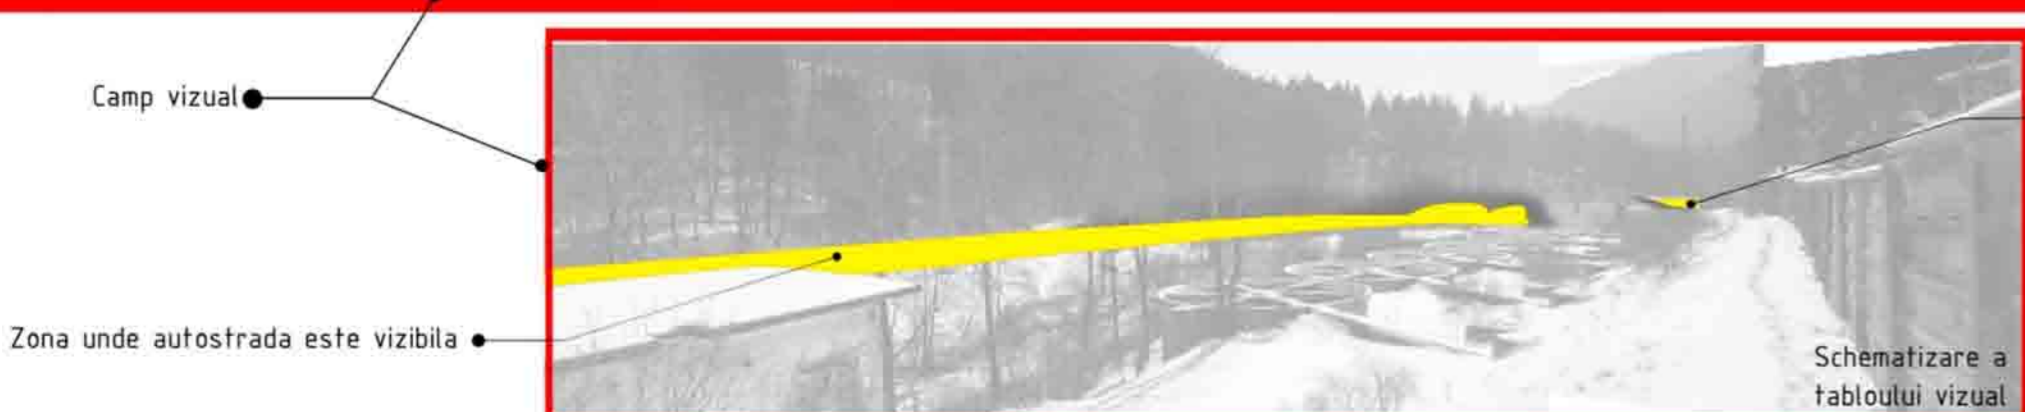
Schematizare a tabloului vizual

15% Antropic : autostrada
85% Natural/Mediu cu grad scazut de antropizare: ansamblul cantacuzino+tesut urban

Din schema alaturata care stilizeaza analiza grafica avand drept suport fotomontajul P2 / V2 , observam ca procentul de percepție al traseului autostrazii este de 15 % iar al cadrului natural / cadrului slab antropizat este de 85 % (concluzie obtinuta in urma raportului carourilor care reprezinta stilizat si cantitativ pozitia elementelor studiate in fotomontaj)

obs:
Analiza prezenta are rolul de a scoate in evidenta procentul de percepție a elementelor :
- cadrului natural/cadrului existent slab antropizat
- antropice foarte influente : traseul autostrazii.
